Controle de temperatura do concreto asfáltico em restauração rodoviária: seu impacto nos índices iniciais de irregularidade longitudinal do pavimento

Asphalt concrete temperature control in road rehabilitation: its impact on initial pavement roughness

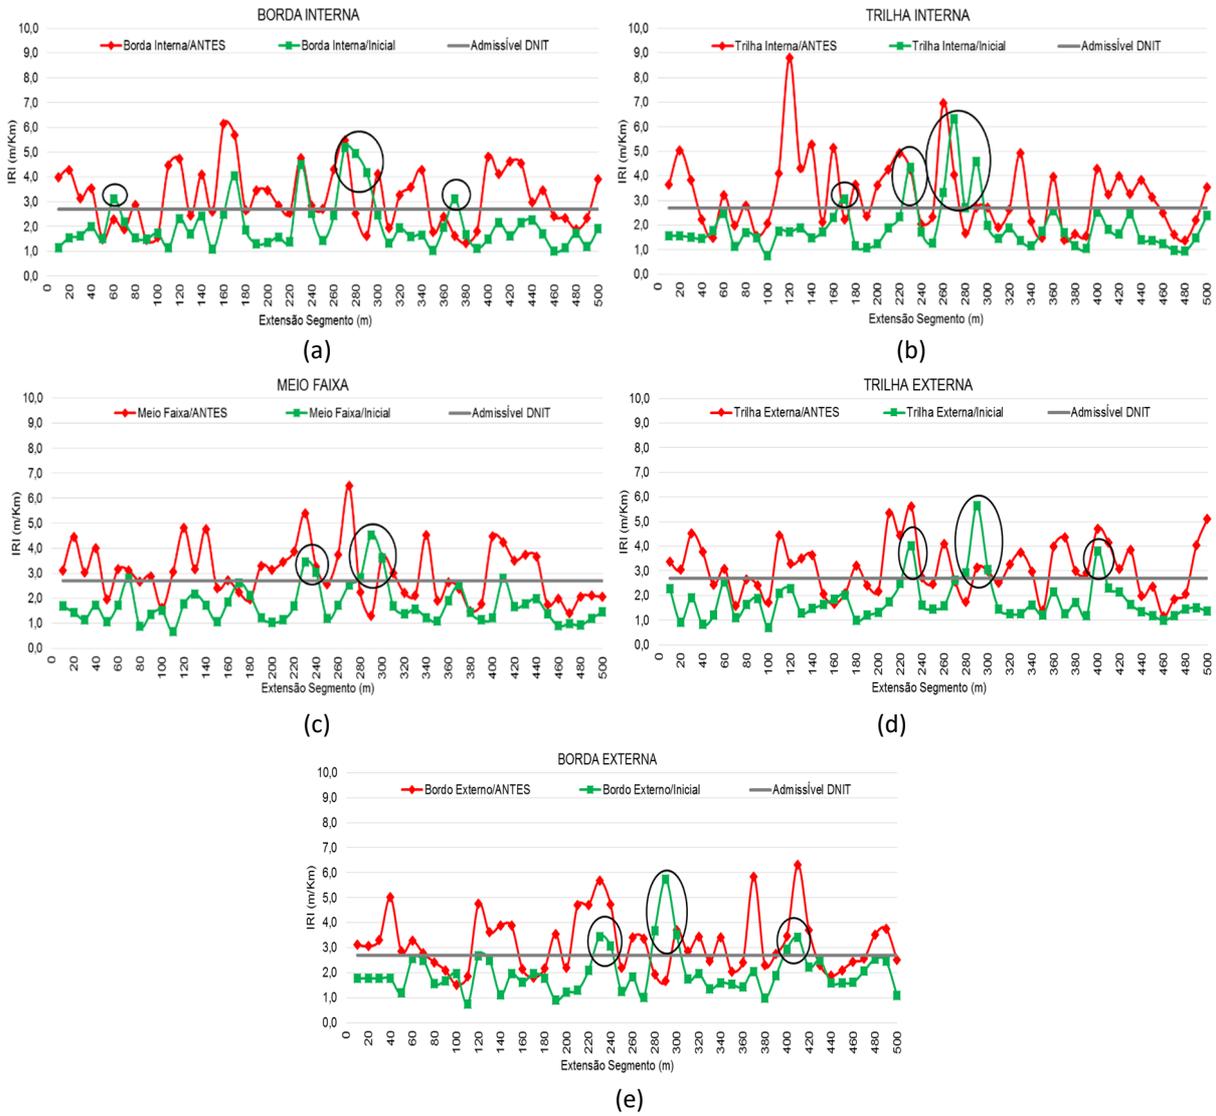
Figura 3. Irregularidade longitudinal antes e após execução de restauração: (a) borda interna; (b) trilha interna; (c) meio faixa; (d) trilha externa e (e) borda externa

Observa-se, na Figura 3, que a reconstrução da camada superficial com 30mm em concreto asfáltico corrigiu a maioria dos problemas de irregularidade registrados antes da intervenção. O IRI médio levantado antes da restauração era de 3,13m/km, caindo para 1,9m/km após a intervenção, ou seja, ocorreu uma redução média de 39% na irregularidade longitudinal. Essa redução verificada em campo é maior que a esperada por modelos de previsão, tal como de Lerch (2002) e Nakahara (2005), que previram redução média de 14% e 18,7% respectivamente.

No entanto, apesar da correção da grande maioria dos casos de elevado IRI, ocorreram alguns picos isolados de irregularidade longitudinal inicial, destacados na Figura 3 por círculos. Estes pontos apresentam resultados de IRI acima do valor indicado no critério funcional do Manual de Restauração (Dnit, 2006), para a condição de rolamento “Boa”.

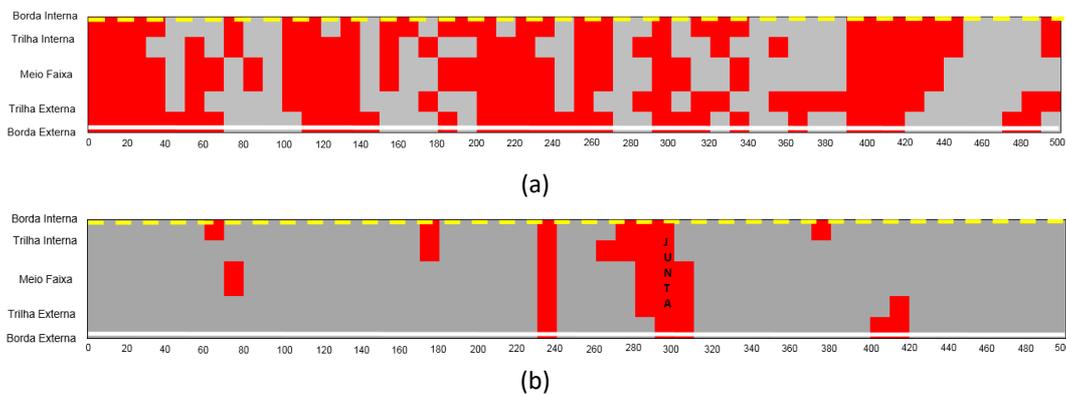
Figura 4. Comportamento da irregularidade longitudinal antes e após restauração: (a) irregularidade antes da intervenção; (b) irregularidade após intervenção

Para melhor visualização, foram traçados diagramas da superfície (Figura 4) englobando a extensão do trecho avaliado. O diagrama (a) representa a condição do pavimento, em termos de IRI, antes da intervenção, enquanto que o diagrama (b) expõe a condição da superfície imediatamente após a restauração. Nos diagramas, estão em destaque (vermelho), aquelas regiões com IRI superior a 2,70m/km, conforme apresentados na Figura 4 (a) e (b).

Observa-se no diagrama de superfície da Figura 4 (a), que o pavimento antes da intervenção apresentava a maioria da área analisada (cerca de 57%) com problemas de irregularidade ($IRI>2,70m/km$). A intervenção adotada reduziu significativamente essa área, caindo para cerca de 12%, conforme pode ser visualizado no diagrama de superfície da Figura 4 (b). Analisando a superfície imediatamente após a restauração, verifica-se que a área mais problemática com

relação a irregularidade longitudinal está nas proximidades da junta transversal/construtiva. Nesta área, foi possível identificar uma série de fatores que tiveram como resultado uma superfície irregular.

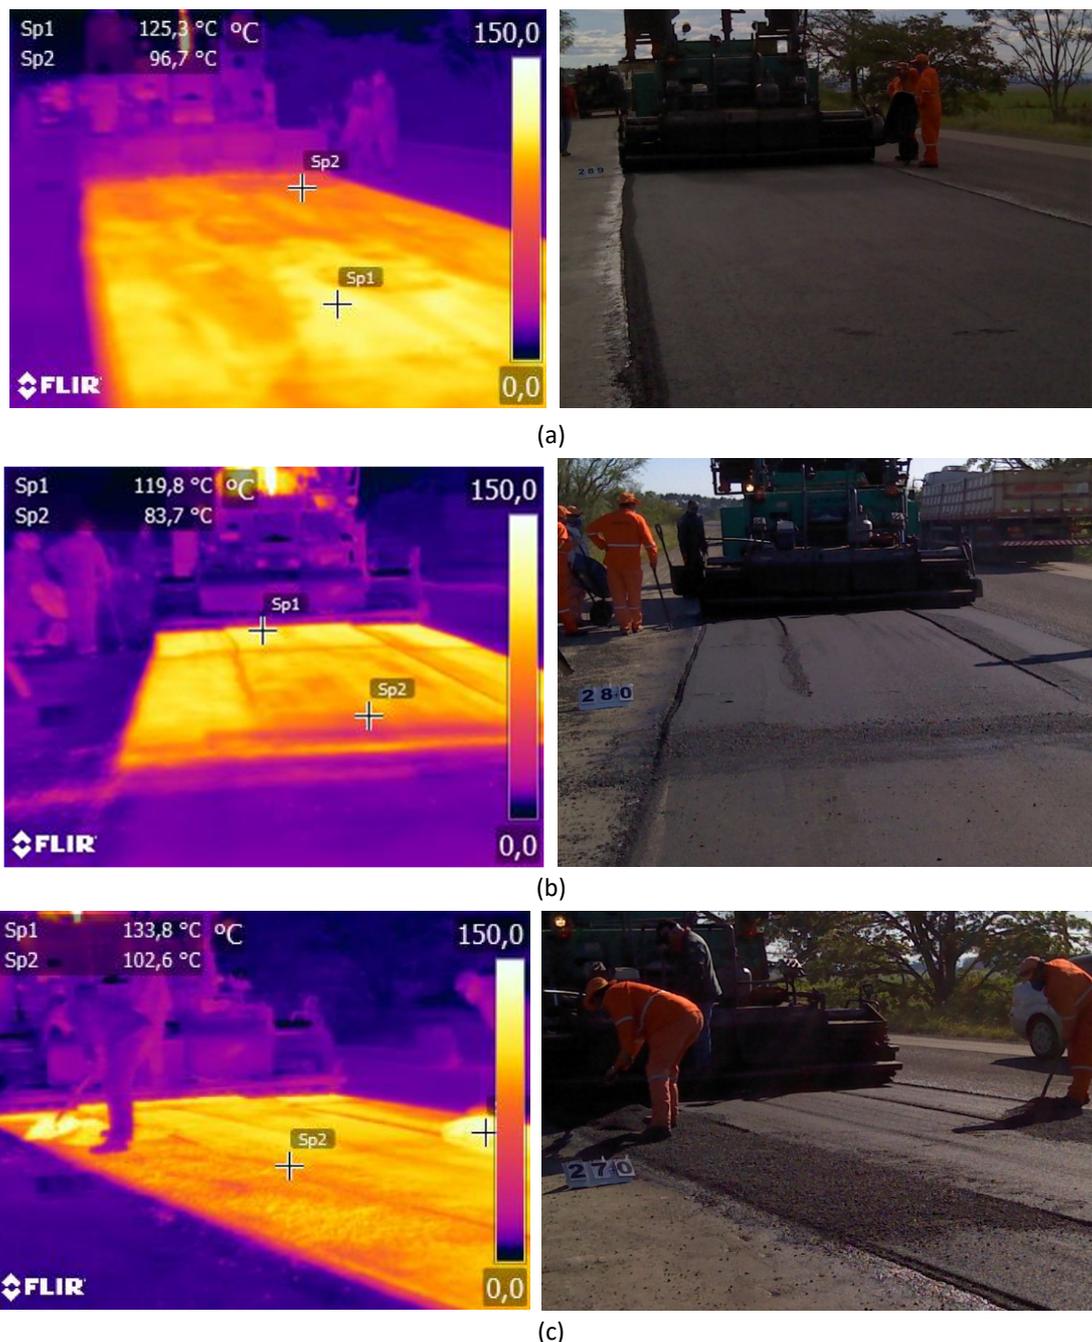
Nas imagens termográficas da Figura 5, encontram-se os fatores identificados, sendo estes: em (a), é apresentado o pano de execução no final da jornada de trabalho do primeiro dia, sendo possível verificar elevado diferencial de temperatura. Ademais, mesmo nos pontos de maior temperatura da massa, as medidas ainda são inferiores à temperatura recomendada pelo projeto para compactação (134° a 140°C).

Em (b), além da execução de junta construtiva com massa fria, verificou-se que a vibroacabadora, por se encontrar desaquecida, apresentou problemas na distribuição do concreto asfáltico. A distribuição ocorreu de maneira irregular, conforme pode-se observar nas imagens (b) e (c). Com isso, foi necessário complementar o material asfáltico com carrinho de mão, resultando em acabamento da superfície de forma manual (com rastelo), conforme pode ser observado em (c).

Figura 5. (a) término de jornada com temperatura do CA abaixo das recomendações; (b) execução de junta construtiva e distribuição irregular pela vibroacabadora; (c) complementação de material e acabamento manual

Neste contexto, Lavaud (2011) infere que a irregularidade longitudinal de uma rodovia em seu período inicial está diretamente relacionada à compactação não uniforme das camadas do pavimento, em especial, devido à segregação de temperatura e do material utilizado na camada de rolamento. Ainda, o autor sustenta que os diferenciais de temperatura encontrados nas massas asfálticas em campo são, muitas vezes, superiores à 14°C, contribuindo assim para o surgimento de falhas prematuras nos pavimentos com o conseguinte aumento da irregularidade. Lavaud (2011) enfatiza que durante a execução da respectiva camada, a acabadora deve funcionar continuamente: “90% de todos os problemas são eliminados caso a vibroacabadora funcione a velocidade constante”. Destaca-se que, no presente estudo, tanto segregação de temperatura quanto problemas na distribuição pela vibroacabadora foram observadas durante o acompanhamento de campo, possibilitando a correlação destas situações com as altas irregularidades.

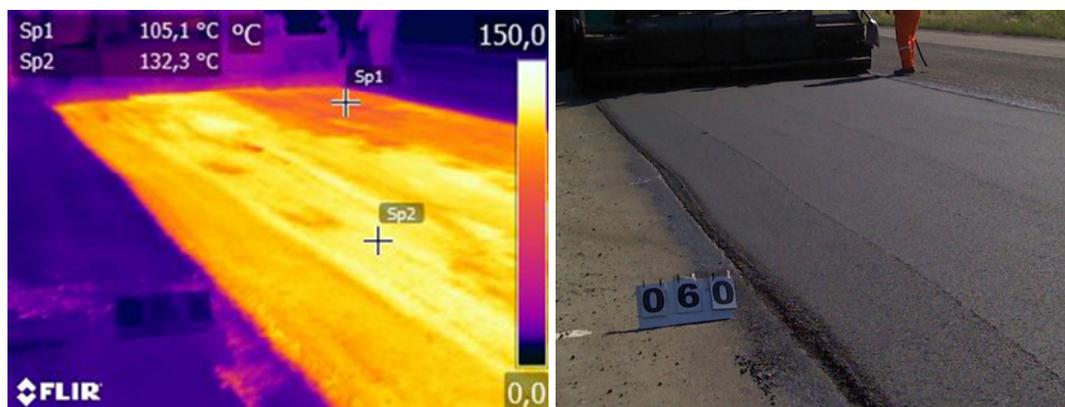
Outro ponto identificado com elevado índice de irregularidade, IRI, localiza-se nas proximidades da borda interna do ponto 60. Nesta área, conforme destacado na Figura 6, a temperatura da massa asfáltica antes da compactação se encontrava significativamente abaixo (105°C) daquela recomendada em projeto (entre 134° e 140°C). Observa-se ainda, na Figura 6, que a superfície irregular coincide justamente com a área “fria”.

Figura 6. Temperatura excessivamente baixa para a compactação do concreto asfáltico

Logo, entende-se que a baixa temperatura do CA interferiu, significativamente, na qualidade do processo de compactação, uma vez que o ligante asfáltico, apresentando menor viscosidade que o recomendado para o processo de densificação do concreto asfáltico, dificulta o procedimento de compactação, gerando níveis de densificações distintos, implicando na imposição de “bumpings” (superfícies irregulares) no pavimento, que foram plenamente capturados pelos levantamentos conduzidos pelo perfilômetro inercial.

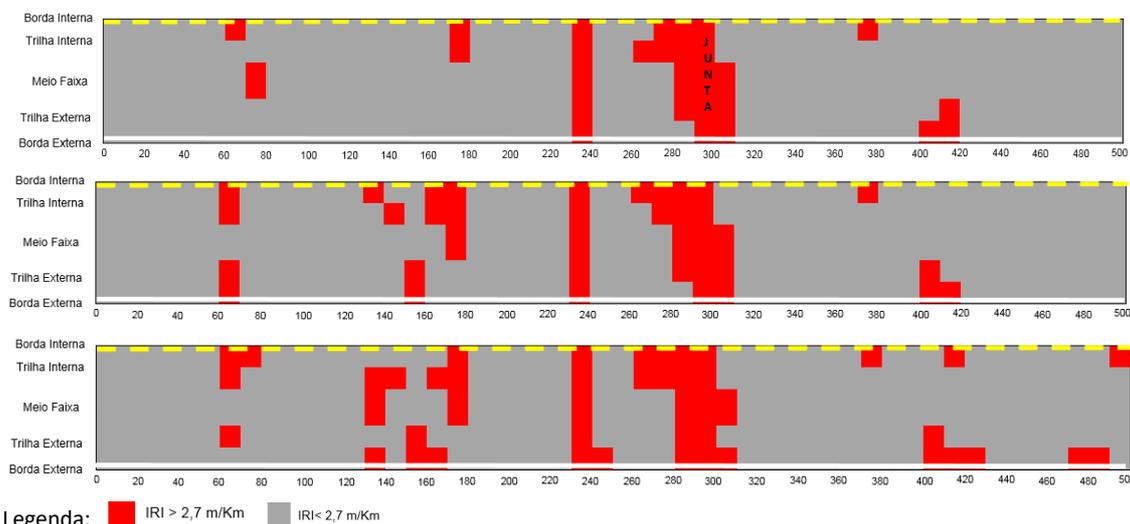
Figura 7. Superfície monitorada ao longo dos primeiros 360 dias: (a) irregularidade longitudinal inicial – após restauração; (b) irregularidade longitudinal 180 dias após restauração; (c) irregularidade longitudinal 360 dias após restauração

Complementarmente, analisou-se a superfície e verificou-se o surgimento de pontos com $IRI > 2,70 \text{ m/km}$ e ocorrência de ampliação das áreas que já apresentaram problemas de irregularidade inicialmente, logo após a restauração. Os diagramas que demonstram essa

situação estão apresentados na Figura 7 em que se observa em (a) área com problemas de irregularidade em aproximadamente 11,60%, aumentando para 14,80% aos 180 dias e chegando aos 18,80% de área com valores de irregularidade acima do critério nacional após 360 dias da intervenção.

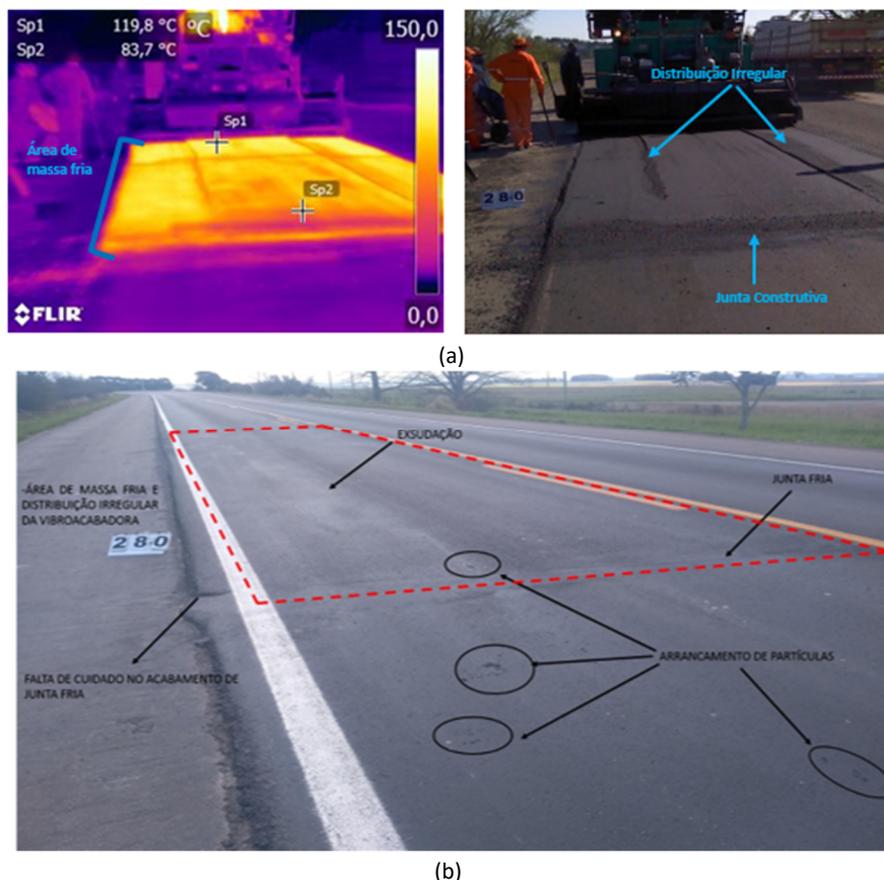
Na imagem da Figura 8 (b), está demarcada a área onde ocorreu o problema na vibroacabadora, conforme descrito no item 3. Este segmento demandou complemento de material e acabamento realizado de forma manual, ocasionando segregação do material. Nas proximidades da junta fria – construtiva, observou-se, além da segregação de material, alguns arrancamentos de partículas devido à ação do tráfego e da água. Este segmento coincide com os elevados diferenciais de temperatura no pano de execução e com massa do concreto asfáltico fria (significativamente inferior à recomendação do projeto para a compactação) conforme pode ser observada na Figura 8 (a). A massa de CA fria impossibilitou a compactação adequada da camada que, como consequência, causou uma densificação desuniforme (imprimindo *bumpings*, inicialmente) e, em alguns pontos específicos, um volume de vazios provavelmente maior que o especificado para a massa aplicada (4%), fazendo com que a ação do tráfego e os agentes climáticos provocassem o arrancamento das partículas superficiais devido à elevada porosidade da parcela superficial da mistura asfáltica.

Figura 8. (a) Problemas identificados na execução e (b) defeitos em fase inicial aos 360 dias no Trecho da BR-392

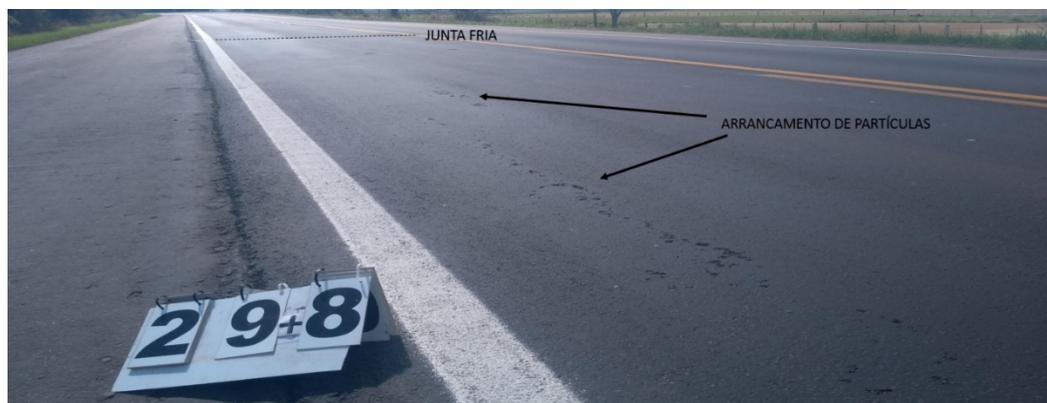
Na Figura 9 também é possível verificar o arrancamento das partículas superficiais. Essa região coincide com o início dos trabalhos do segundo dia de serviço, em que a mistura do concreto asfáltico encontrava-se, novamente, com temperatura significativamente inferior às recomendações de projeto (97° C, enquanto recomendação de projeto é de 134 a 140,5°C).

Figura 9. Defeitos superficiais em fase inicial - coincidentes com área de massa fria durante a execução no Trecho da BR-392
