Avaliação das condições de superfície de pavimentos urbanos com o auxílio de ferramentas de análise espacial

Urban pavements surface condition assesement using spatial analysis tools

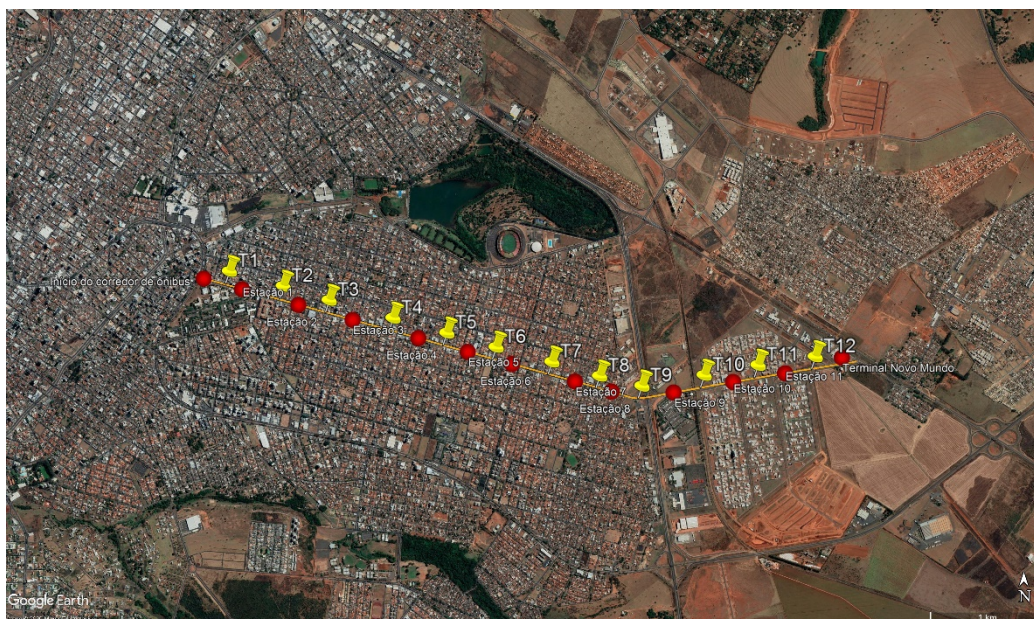
Figura 2. Segmentação dos trechos de análise

Após a coleta das informações relativas à condição da superfície do pavimento, estes dados foram agrupados e segmentados em trechos equidistantes, de acordo com as recomendações da literatura (Danieleski, 2004; Li e Huang, 2014; Arhin *et al*, 2015; Pinatt *et al*, 2020). Deste modo, foram criados 12 trechos que correspondem ao espaço geográfico entre duas estações de embarque e desembarque subsequentes, ao longo do corredor de ônibus da Avenida Segismundo Pereira (Figura 2).

Embora a segmentação por trechos, segundo a literatura, costuma ser realizada levando em consideração a existência de regiões com características similares, no caso deste trabalho, a segmentação por trechos equidistantes foi realizada a fim de facilitar a visualização, a interpretação e a modelagem estatística dos dados espaciais. Deste modo, cada trecho é considerado equidistante em termos de extensão total, perfazendo uma distância aproximada de 250,00 metros entre as estações e, com isso, avaliou-se a quantidade e a severidade de um conjunto de manifestações patológicas ao longo de cada trecho e na via como um todo.

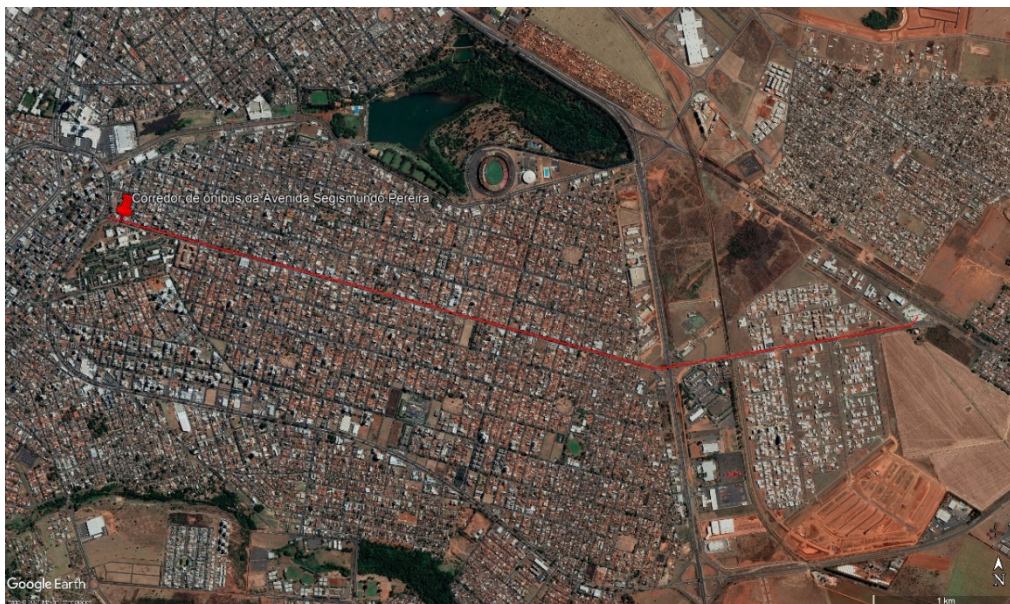
Figura 6. Situação urbana do corredor de ônibus

O mapa de situação urbana representado na Figura 6 foi, então, analisado em conjunto com as matrizes de densidade georreferenciadas (Figuras 3 e 4) e com o mapa temático de avaliação da superfície do pavimento da via elaborado apresentado na Figura 5. Deste modo, possibilitou-se a interpretação de como alguns parâmetros associados à configuração e a dinâmica espacial urbana influenciam na condição da superfície do pavimento.

Observou-se que os trechos que apresentaram a situação de superfície crítica (ruim e regular) foram aqueles em que, presencialmente, se notou maior intensidade de tráfego (fluxo) de veículos pesados. Estes trechos encontram-se situados na zona de interseção entre as rodovias estaduais e federais, que cortam a área urbanizada do município de Uberlândia com a Avenida Segismundo Pereira. Nestes trechos, também foram constatadas menores velocidades diretrizes, descritas na sinalização viária e uma maior variação de tipologias veiculares em trânsito (predominância de carros de passeio, motocicletas, ônibus e caminhões).
